广东从化经济开发区韵达华南电商（广州） 产业园基地项目“8·23”一般 坍塌事故调查报告

2023年8月23日15时08分许，位于广州市从化区太平镇低丘缓坡太平工业园南片区的韵达华南电商（广州）产业园基地项目发生一起坍塌事故，造成2人死亡1人受伤，直接经济损失为375万元。

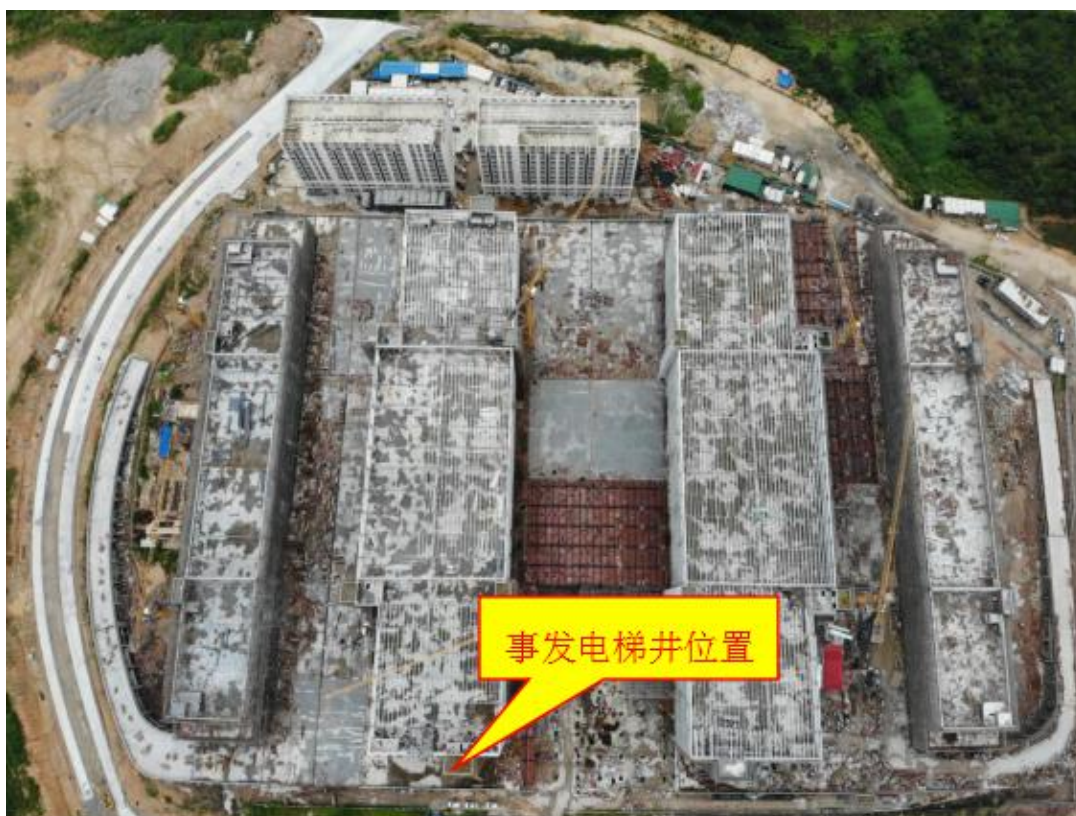
事发现场位于广州市从化区太平镇低丘缓坡太平工业园南片区的韵达华南电商（广州）产业园基地项目。坍塌脚手架位置是韵达华南电商（广州）产业园基地电梯井道 AG-AH 轴 26*27 轴（又称 C 区 C1 北侧电梯井）。现场可见大量脚手架材料，坍塌后杂乱地堆在离地约 2 米高处，多根立杆扭曲变形，下部呈漏斗状。现场可见散落的 3 顶安全帽，未见安全带。

图一 事发坍塌电梯井脚手架位置（俯视）

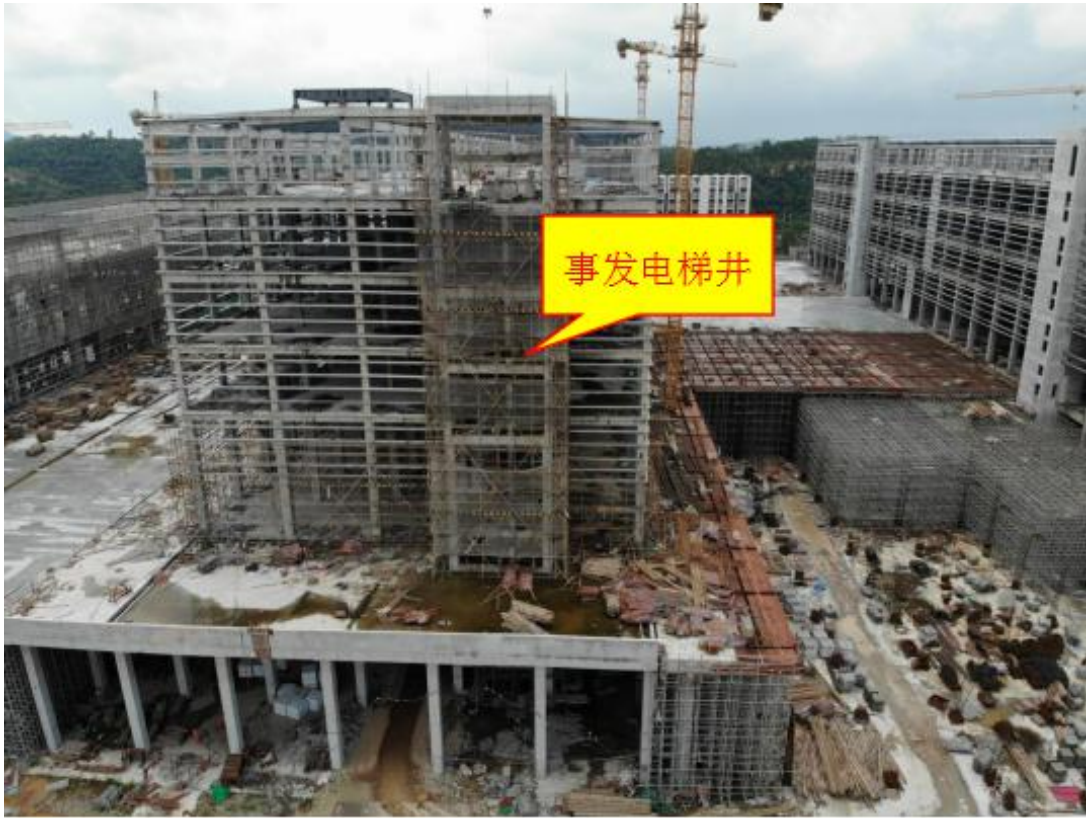
图二 事发坍塌电梯井脚手架位置（正面）

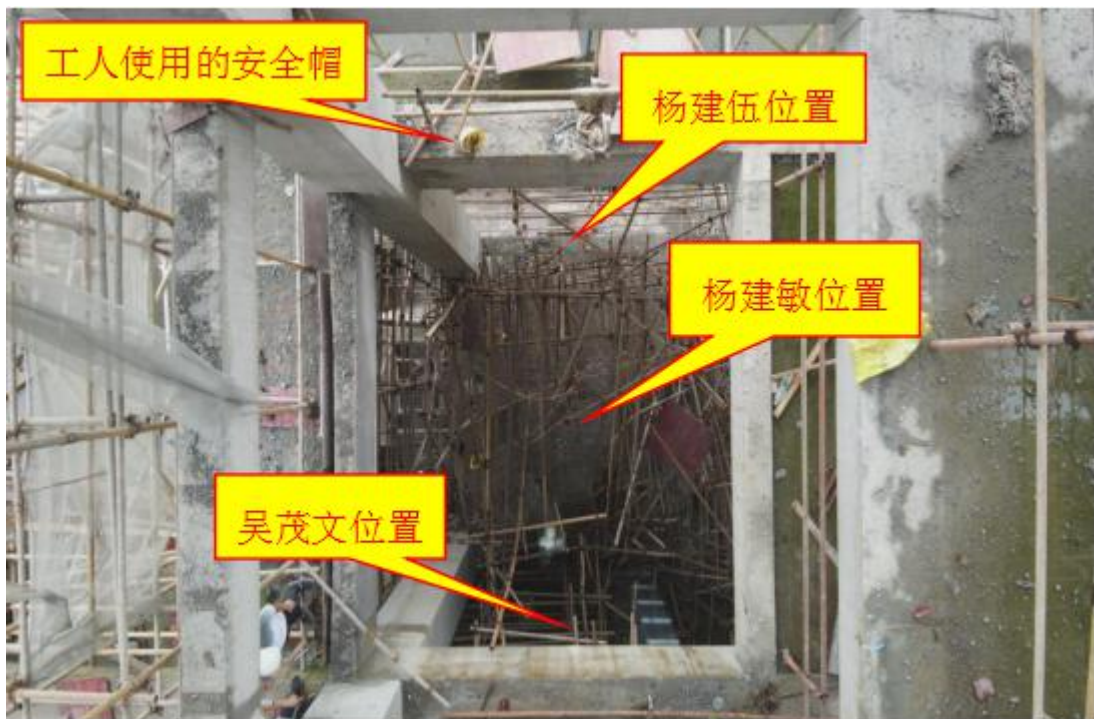
图三 事发后工人坠落在坍塌电梯井脚手架位置（俯视）

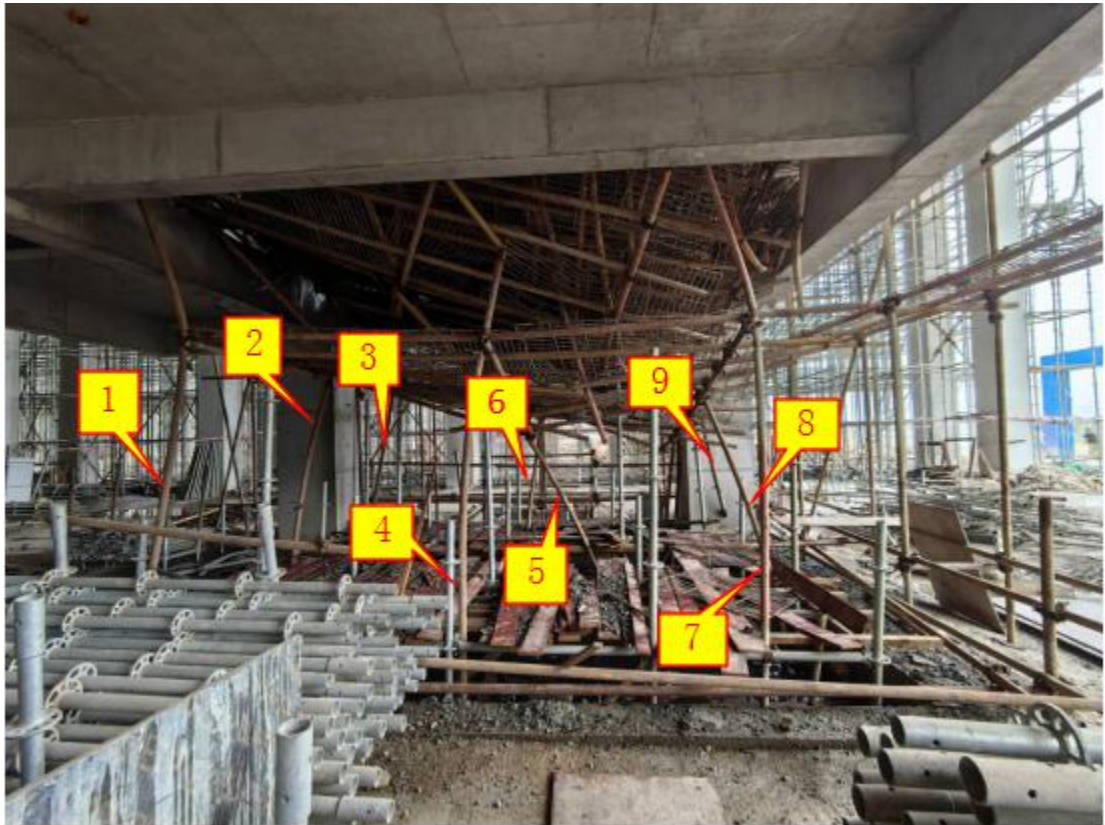
图四 事发电梯井脚手架实际搭设 9 根立杆

综合上述现场勘查、相关资料分析，专家组认为：本起事故由于在井道脚手架搭设时工人未严格按照《(电梯)井道脚手架专项施工方案》(以下简称专项施工方案)进行搭设，专项施工方案立杆总数 25 根，实际搭设立杆 9 根(见图四)，经验算，实际立杆受力为专项施工方案受力极限值的 152%；专项施工方案要求脚手架连墙件采用预埋短钢管刚性连接，布置为两步三跨，而实际采用了抱柱和个别预埋件的连接方式，架体稳定性差；当工人搭建至 36m 高度时，架体发生了

1. 立杆数量严重不足。立杆纵距、横距未严格按照专项施工方案进行搭设，专项施工方案要求脚手架立杆总数为 25 根，而实际立杆为 9 根，经验算，实际立杆受力为专项施工方案受力极限值的 152%，且布置不均，导致脚手架整体承载力差；

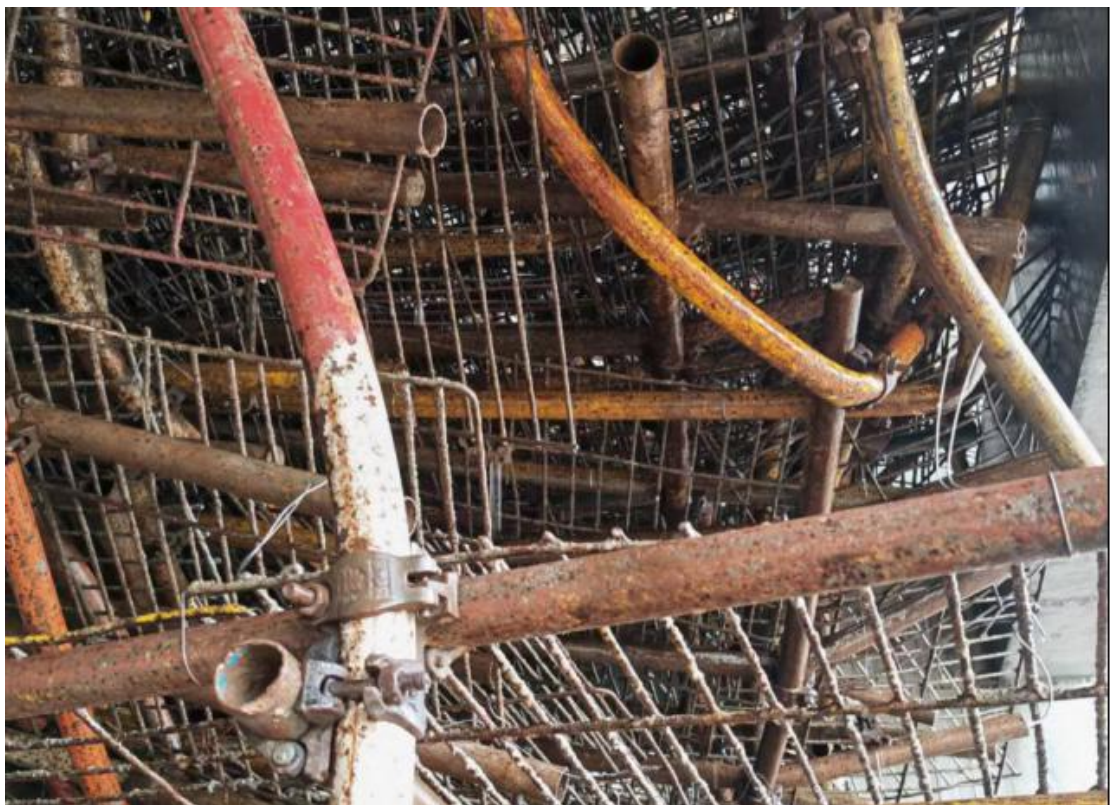
图五 失稳变形的立杆

4. 脚手架自重与人员扰动载荷的联合作用。整体刚度不足的脚手架在脚手架自重、人员搭设扰动联合载荷的作用下，在搭建到 36m 时立杆发生了失稳变形，进而坍塌，人员随脚手架坠落，导致人员伤亡事故的发生。

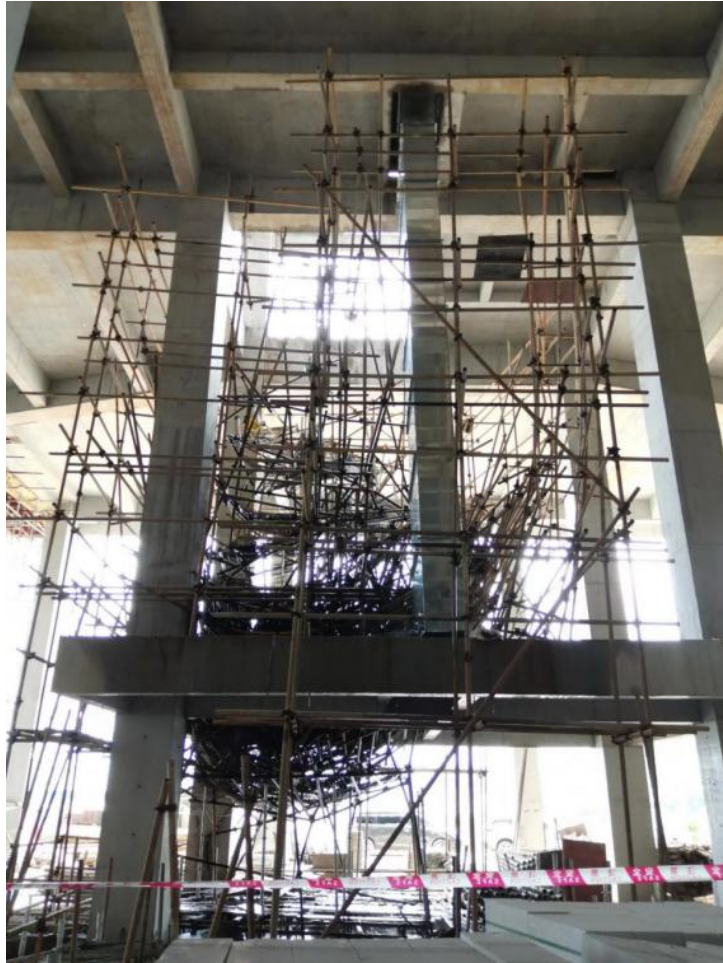
图六 坍塌后下部呈漏斗状的脚手架
